INFORME TECNICO

ASUNTO: INSPECCION SOBRE LA VIA EN EL SECTOR DE TULLIN DE LA PARROQUIA LA UNION

INSPECCIÓN SOBRE LA VÍA EN EL SECTOR DE TULLIN DE LA PARROQUIA LA UNIÓN

INFORME FINAL N° 01 GADPRU-PRES-E-001-2021	PROYECTO EMERGENTE DEL COLAPSO DE LA MESA DE LA VÍA EN EL SECTOR DE TULLIN, PARROQUIA LA UNIÓN, CANTÓN CHORDELEG, PROVINCIA DEL AZUAY		
EVENTO ADVERSO	Estado de emergencia sobre el colapso de la mesa de la vía producido en el sector de Tullin, parroquia La Unión, cantón Chordeleg.		
LOCALIZACIÓN	País Ecuador, todo el territorio.		
MICRO LOCALIZACIÓN	Parroquia La Unión, Cantón Chordeleg, Provincia del Azuay.	Fecha	Diciembre 27 de 2021

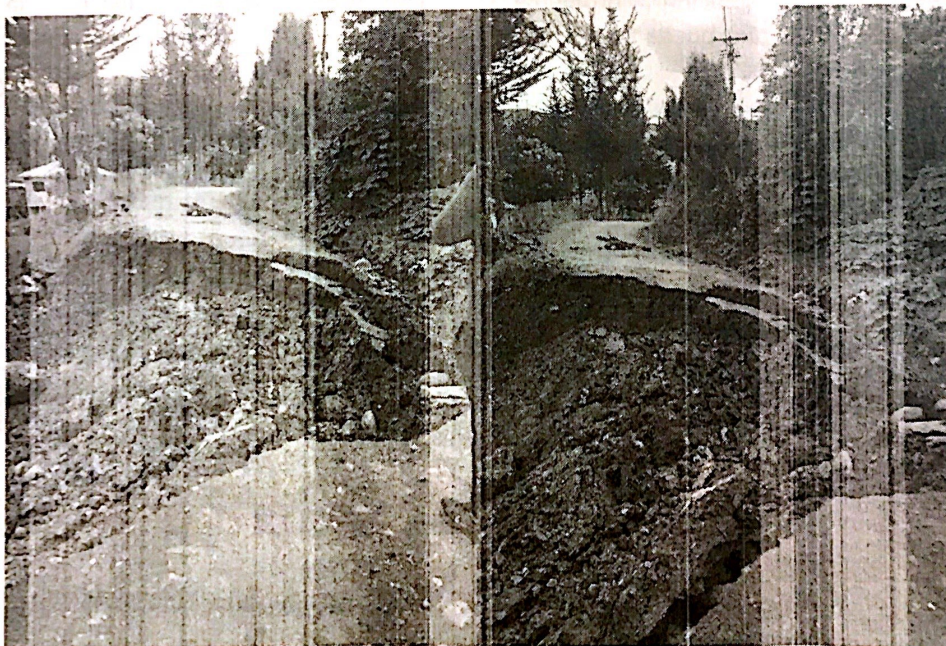
La inspección se realizó el día 12 de noviembre de 2021 a las 14h00 en la vía La Unión – Turapalte sector subida a Tullín en donde se evidencia que existe un fallo de la mesa de la vía en una longitud aproximada de unos 30mt y que al momento no existe paso vehicular.

Como se puede observar en las fotografías inclusive paso peatonal es un riesgo para las personas el transitar por este lugar.

Además en un tramo de la afectación existe un tramo de alcantarillado que se encuentra a punto de colapsar si es que no se realiza la remediación de la vía.

Del análisis realizado técnicamente el problema es debido a la filtración de aguas lluvias desde la parte alta y del agua de recorrido por la cuneta que se filtran afectando la subrazante de la vía y provocando la falla de la misma.

- Construcción de un muro de pedraplen a lado derecho para que sirva de contención de la vía, la altura se determinara en base a las excavaciones a máquina hasta llegar a un suelo firme.
- Construcción de un subdren a lado izquierdo que servirá de filtro y no afecte a la vía, este subdren se debe realizar con el apoyo técnico de un geólogo para determinar el tipo de dren a utilizar con el suelo que se tiene en el sector.

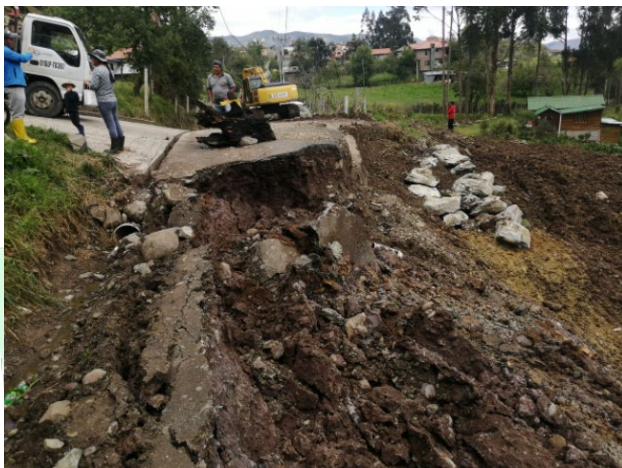
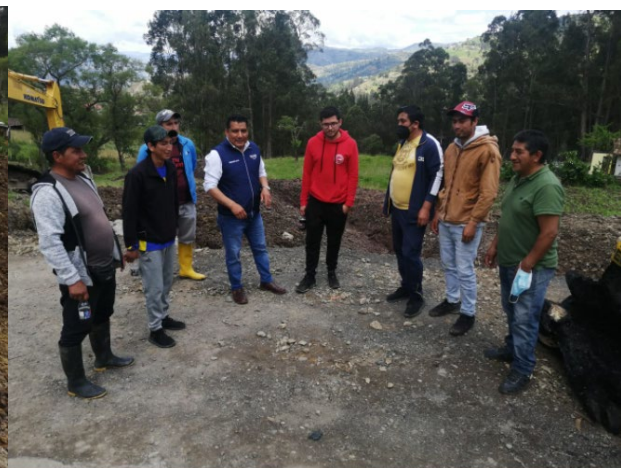
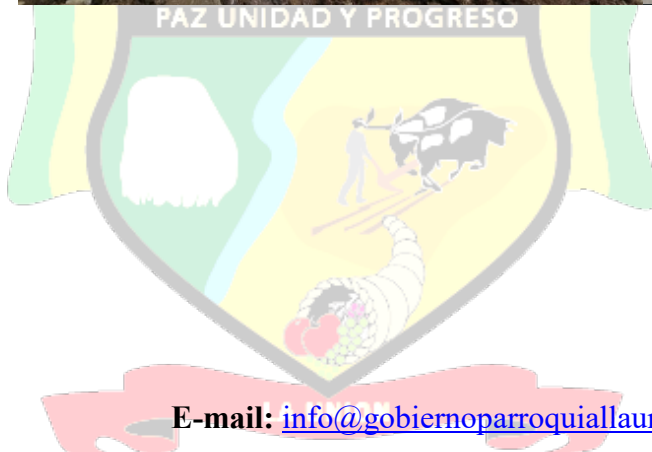
ANÁLISIS: La inspección se realizó el día 15 de noviembre de 2021 a las 11h00 am en la vía La Unión – Turapalte sector subida a Tullín en donde se evidencia que existe un fallo de la mesa de la vía en una longitud aproximada de unos 30 m y que al momento no existe paso vehicular.

Como se puede observar en las fotografías inclusive paso peatonal es un riesgo para las personas el transitar por este lugar

Además, en un tramo de la afección existe un tramo de alcantarillado que se encuentra a punto de colapsar si es que no se realiza la remediación de la vía.

Después de a ver concretado todo el recorrido y una vez realizado el análisis técnicamente, el problema surge debido a la filtración de aguas lluvias desde la parte alta del agua que recorre por las cunetas que se filtran afectando a la subrasante de la vía y así provocando la falla de la misma.

- La construcción de un muro de pedraplen para que sirva de contención de la vía, la altura se determinara en base a las excavaciones a máquina hasta llegar a un suelo firme.
- La construcción de un subdren a lado izquierdo que servirá de filtro y no afecte a la vía, este subdren se debe realizar con el apoyo técnico de un geólogo para determinar el tipo de dren a utilizar con el suelo que se tiene en el sector.
- La cantidad de pedraplen a utilizarse para este muro va a ser de 450 m³

- Declarar en estado de emergencia vial al sector de Tullín, que no existe paso vehicular y necesitan movilizarse los habitantes de la parroquia.
- Realizar un muro de escollera de 26 metros de longitud, para esto se necesitará un volumen de piedra de 450 metros cúbicos.
